(4) 土井城跡

(5) 要害山城跡

(6) 勝山城跡（追加指定候補）

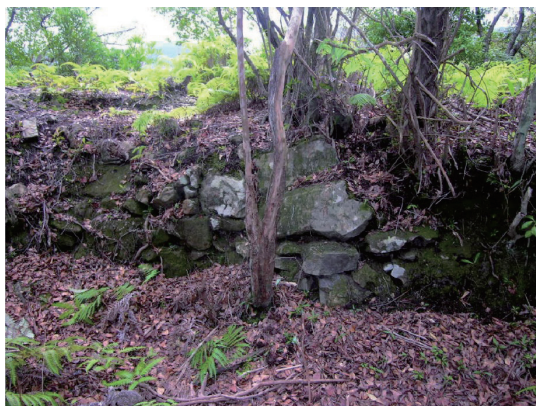
写真 4-18 横堀 1 の土塁石積み

横堀 1 は、東西方向に約 64m、堀底平坦部の幅が約 4mを測る。土塁の幅は 1m以上あり、天端部において人が活動するのに十分な幅と平面をもたせている。現在では部分的にしか確認できないが、土塁の両側を石積みによって補強している。内側の石積みには、土塁を補強する意図と堀の内部の面積を確保する役割を同時に果たしている。また東端部は、自然地形を改変し虎口をつくりだし、その外側に石積みが施されている。

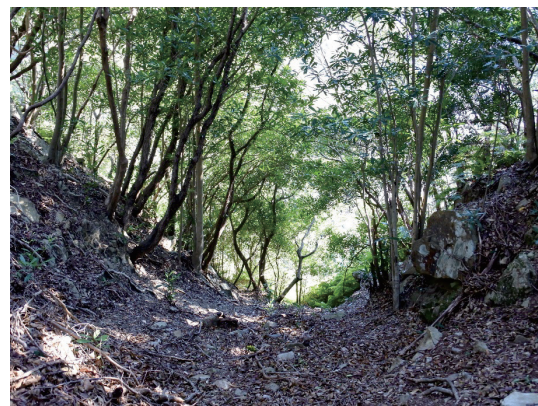
写真 4-19 堀切 1

堀切は、城域内の北側尾根に集中している。つまり、富田荘側への備えとして尾根を寸断して堀切を築いており、曲輪Ⅰの直下に位置している堀切1については岩盤を削り、大規模な土木工事をおこなっている。

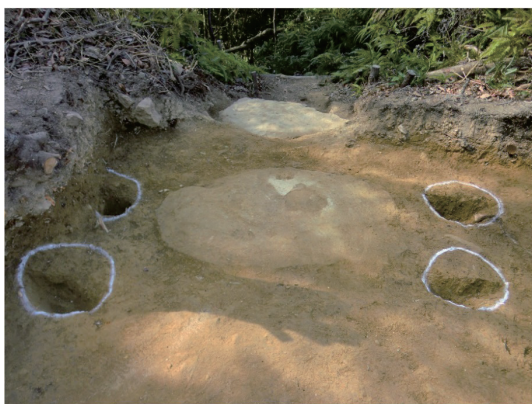
写真 4-21 H22 調査 (2tr) 虎口 門礎石

また、曲輪Ⅱの土塁の切れ目になっている部分は、発掘調査により虎口として確認された。土塁の断割調査と同様に虎口付近の土塁においても石積みが施されていた。そのほか、敷石や階段状石積み、門跡と考えられる柱穴跡など虎口に関連する調査成果が得られている。

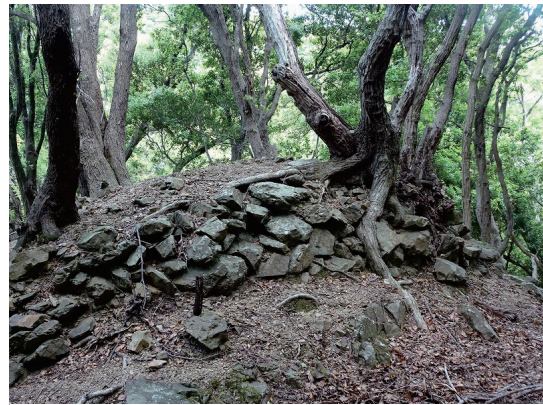
写真 4-25 堀の内側に石が積まれている様子

これらの堀切の土塁には、補強のためと考えられる石積みが施されている。これらは安宅荘の城跡に共通する築城技法であり、大向出城跡でも確認されている。岩盤を掘削した際に出土した岩を堀の内側に積むなど、労働力を投入して築いた山城である。未調査であり、表採資料も確認されていないため、時期比定は困難だが、ほかの安宅氏城館跡の山城と同時期に機能していたとみられる。
